MEMORANDO N° 18 GR-DP – GADCG 2025

**FECHA:** ENTREGA DE INFORMACION SITUACION QUEBRADA ALPACHACA  
RELACIONADO CON GESTION DE RIESGOS.

**INFORME TECNICO**  
**Evaluación de riesgo y medida de mitigación**

| Coordenadas<br>UTM o Geográficas | Departamento de<br>Planificación | Parroquia o Sector | Nombre del barrio |
|---|---|---|---|
| X = 721.984,910<br>Y: 9.825.886,407 | Unidad de Riesgos | Quebrada Alpachaca | Alpachaca |

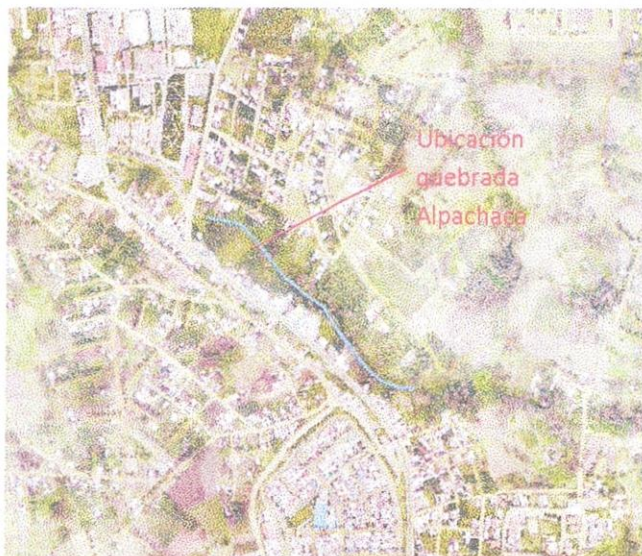
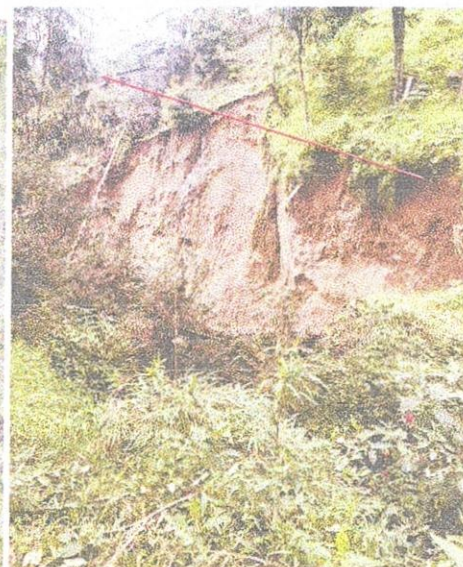
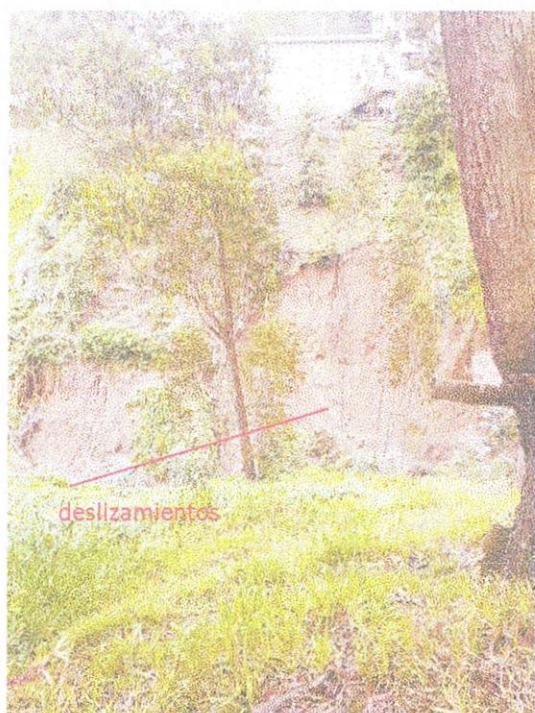
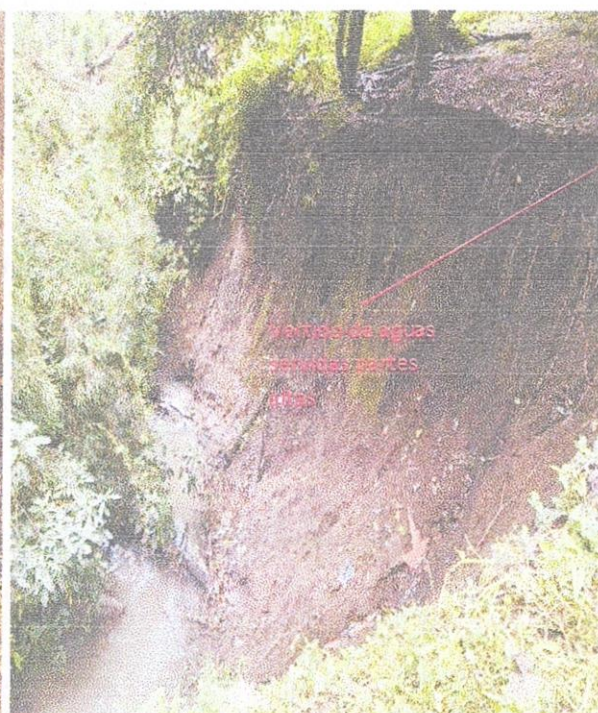
Anexo Fotografico

**Eventos adversos ocurridos** – Deslizamientos por erosión hídrica y socavamiento por paso de aguas servidas a cielo abierto.

A El incremento del caudal por el periodo invernal de la quebrada Tomabela-Alpachaca-Negroyaco (avda. Alfredo Noboa Montenegro) de 1 m<sup>3</sup> en un tramo de 600 metros de longitud que recoge aguas servidas y aguas de lluvias que no cuenta con embaulado provoco socavamiento, erosión hídrica y deslizamientos de los taludes de la quebrada Alpachaca que compromete a 20 viviendas aproximadamente en las partes posteriores ocasionando un RIESGO DE NIVEL ALTO (RIESGO INMINENTE) de colapso de esas estructuras, lo que se requiere intervenir de manera inmediata con la construcción del embaulado pluvial y sanitario.

El área se encuentra expuesta a una amenaza o peligro alto por socavamiento y erosión de los taludes de la quebrada Alpachaca que provoca movimientos en masa; deslizamientos y derrumbes, con suelos blandos arenas sueltas, con alta probabilidad de ocurrencia de colapso de las viviendas que se encuentran a 5 metros de altura aproximadamente y que están asentadas en la parte superior o borde de quebrada.

Las 20 infraestructuras de vivienda se encuentran ubicado en el área urbana de la ciudad de Guaranda quebrada Tomabela-Alpachaca-Negroyaco (avda. Alfredo Noboa Montenegro), la tipología de construcción es de hormigón promedio de tres pisos unos 300 m<sup>2</sup>, las mismas se encuentran afectadas: en la CONFIGURACION ESTRUCTURAL: cimentación, mampostería, columnas y vigas de confinamiento, losas y cubiertas, evidenciando fisuras, irregularidades en edificaciones.

Riesgo de **NIVEL ALTO** y mitigable mediante construcción del embaulado en etapas.

Retomar la gestión iniciada en obras públicas para el embaulado de la quebrada Alpachaca

- Contemplar la construcción del embaulado de la quebrada Alpachaca en un tramo de 200 m lineales (sector donde se ubica las viviendas en peligro que beneficia a unas 5000 personas.
- Iniciar la gestión y financiamiento el obras emergentes
