**MEMORANDO N° 18 GR-DP – GADCG 2025**

**ASUNTO:** ENTREGA DE INFORMACION SITUACION QUEBRADA ALPACHACA  
RELACIONADO CON GESTION DE RIESGOS.

No.011 -GADG-2022

**INFORME TECNICO**  
**Evaluación de riesgo y medida de mitigación**

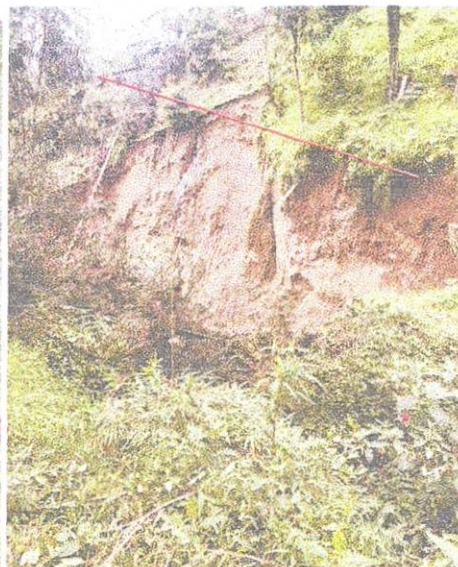
Deslizamientos  
en la quebrada  
afectación a  
viviendas

Retomar la gestión iniciada en obras públicas para el embaulado de la quebrada Alpachaca

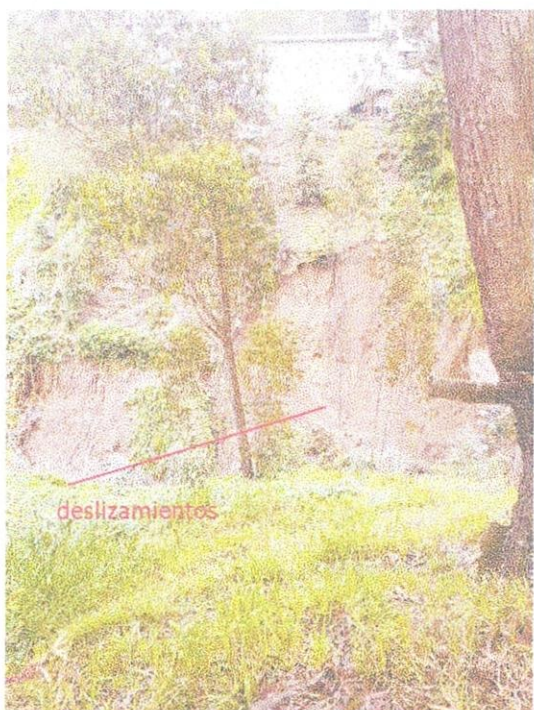
deslizamientos
