Oficio No. 005-CCM-GADCG-2025.

**MEMORANDO N° 23 GR-DP-PM – GADCG 2025**

**PARA:** Arq. RODRIGO GOYES  
**DIIRECTOR DE PLANIFICACION**  
**DE:** ING. PATRICIO MEDINA  
**TECNICO GESTION DE RIESGOS**  
**ASUNTO:** INFORME PARA ACTIVACION DEL COE  
CANTONAL PARA ANÁLISIS Y DECLARACION DE TIPOS DE  
ALERTAS COMUNIDAD DE QUNIDIGUA SECTOR CACHAUCO  
**FECHA:** GUARANDA 03 DE ABRIL DE 2025.

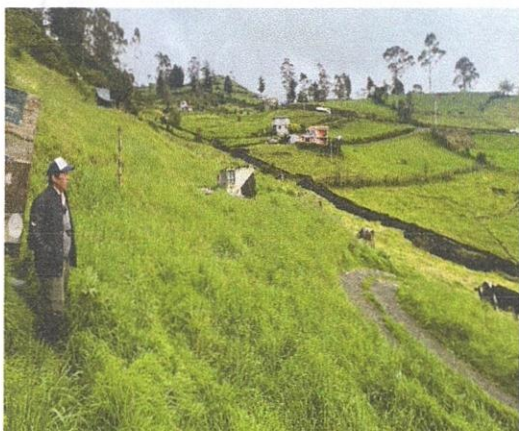
En el recorrido se pudo constatar en una área de 7 hectáreas, la existencia de agrietamientos de forma curva en un diámetro de aproximadamente 378m metros que abarca aproximadamente 14 viviendas, el escarpe que se observa tiene un asentamiento con diferencia de niveles aproximadamente de 25 cm, por lo que se genera deformaciones en la calzada vehicular, fisuras en viviendas, inclinación y tensión en postes y cableado de energía eléctrica.

Área de afectación

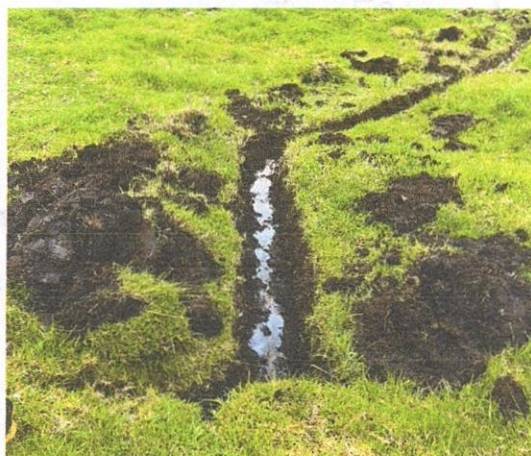
El carácter del terreno se observa que el área desplazada tiene una fuente capacidad para contener el agua infiltrada desde la escorrentía superficial y subterránea desde la parte alta.

Afloramiento de agua

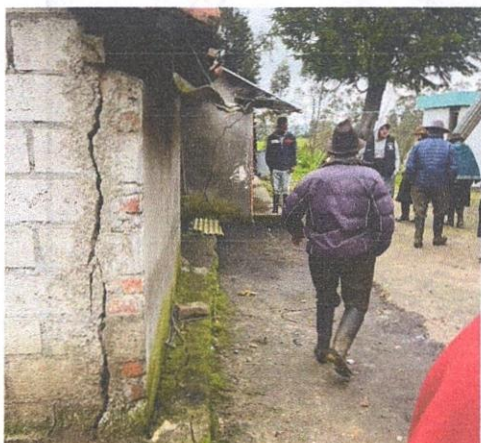
Se identifica a 14 viviendas con afectaciones, de las cuales, 2 han sido colapsadas

Viviendas afectadas

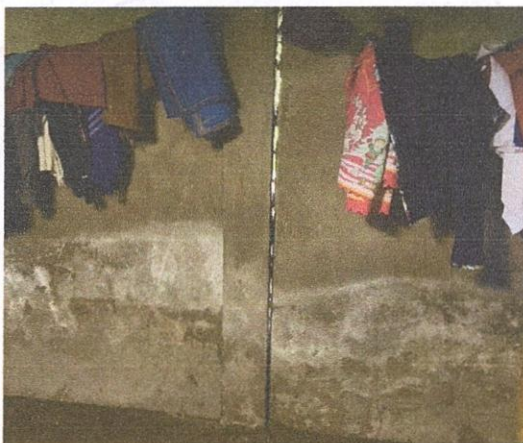
Viviendas afectadas

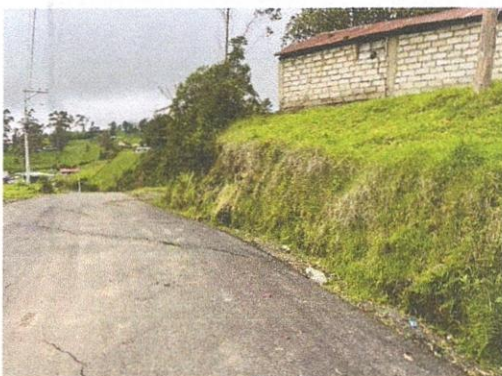
Vías afectadas

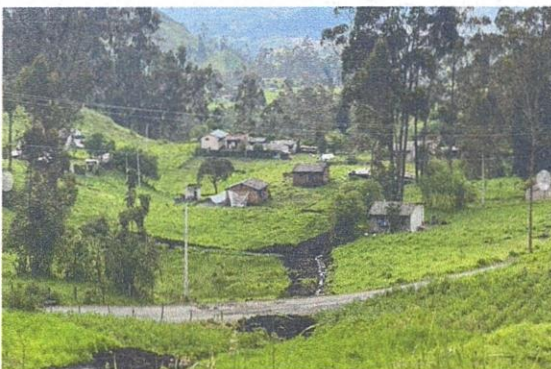
Area afectada
