INFORME DE INSPECCIÓN TÉCNICA AL CANTÓN GUARANDA, PROVINCIA DE BOLIVAR.	
Fecha: 30 y 31 de enero de 2025	**Lugar:** Municipio del cantón Guaranda, Museo Indio Guaranga, Sector Vinchoa, área de construcción del paso lateral del cantón Guaranga.
Participantes: Lcdo. David Vera Lino, Mgs. Carlos Pacheco Navarro, Arq. Ricardo Romero, Mgs. Pablo Hermida, Ing. Deysi León (INPC_Zonal 5); Lcda. Laura González Vásconez (vice alcaldesa), Antrop. Carolina Calero Larrea, Mgs. Diana Arregui Vela, Ing. Maurita Amangandi Pilamunga, Lcdo. Telésforo Martínez Collay (Consejales del cantón Guaranda), Arq. Jofero Naranjo Velazco (Comisario y departamento de planificación del GAD del cantón Guaranda).

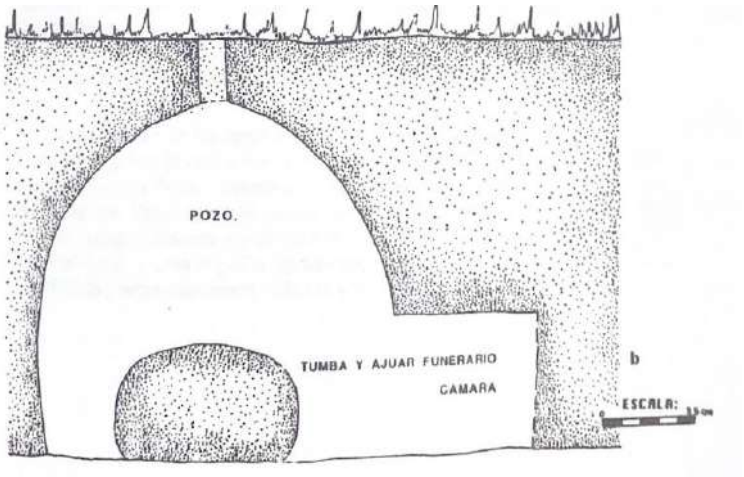
- Se registra de una tumba a una profundidad de 1.86 m. El estado de conservación de los huesos fue bastante malo, muy seguramente degradado, gracias a la acidez del suelo en las capas profundas de Vinchoa (Fotos 5 y 6).

Foto 5: Enterramiento del sitio Vinchoa I. Se observa el entrenamiento con los huesos largos agrupados, el cráneo colocado sobre la superficie del fondo y como ajuar una vasija con huesos más pequeños (Idrovo, 1994, pp. 131).

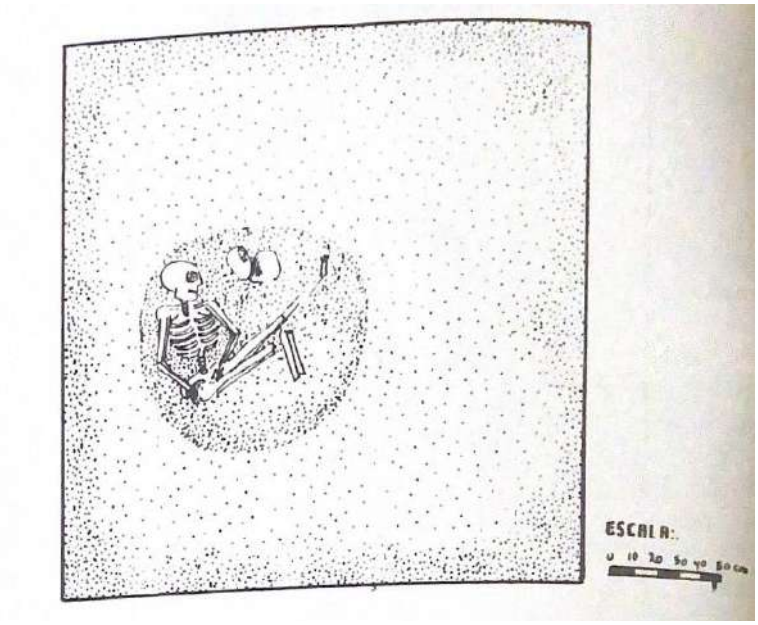
Foto 6: Vista en lateral de la tumba tipo pozo con Cámara, encontrado en el sitio Vinchoa I (Idrovo, 1994, pp. 131).

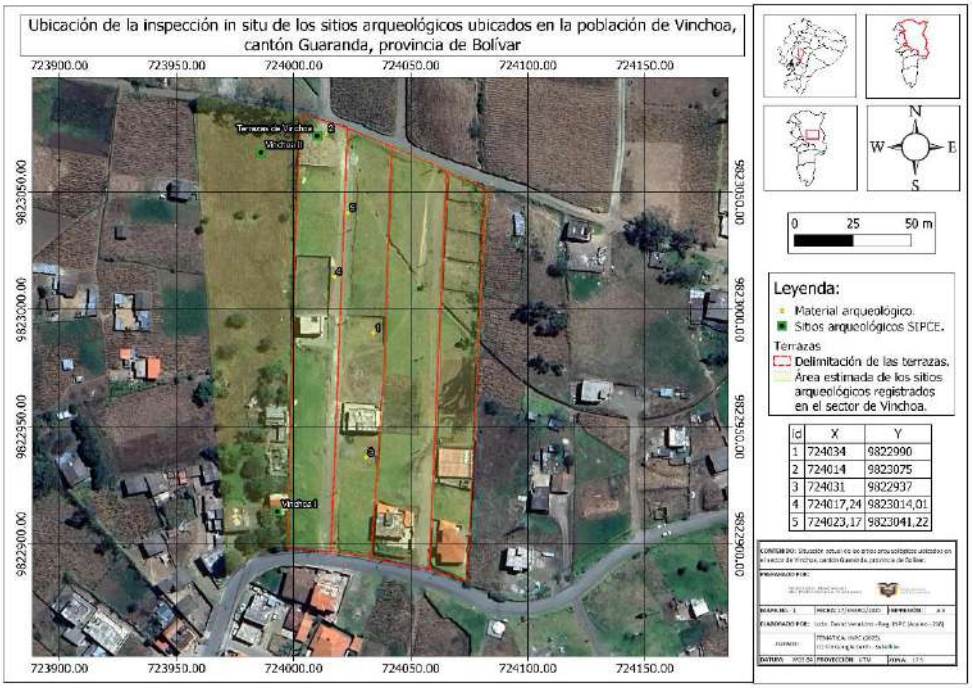
Mapa 3: Ubicación de los sitios Vinchoa, se pueden observar los tres puntos SIPCE registrados.

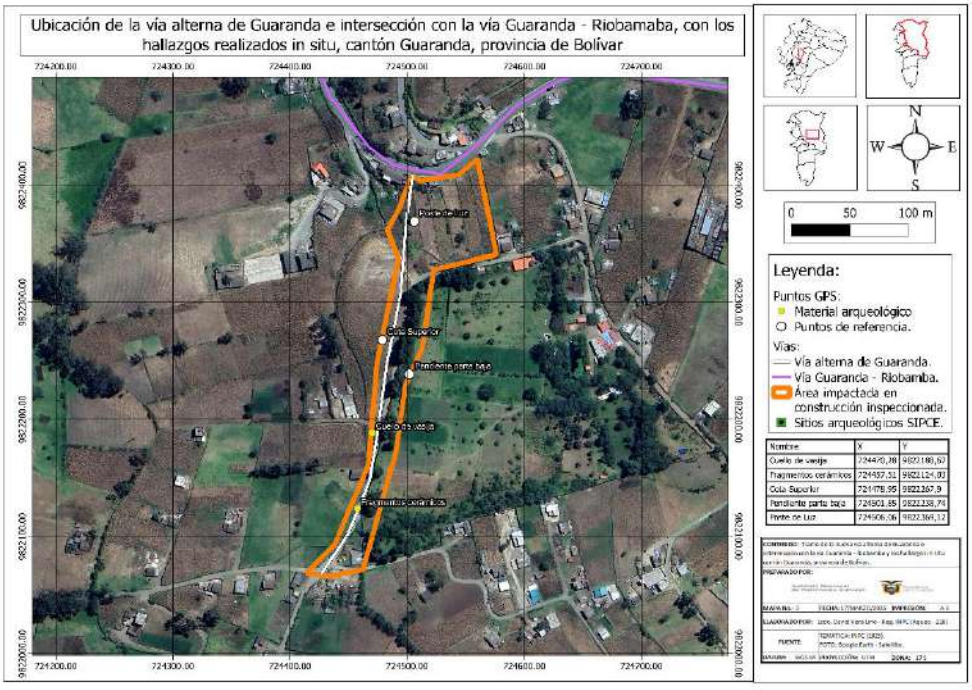
Mapa 4: ubicación de las obras en la vía alterna de Guaranda, con la ubicación de los hallazgos.

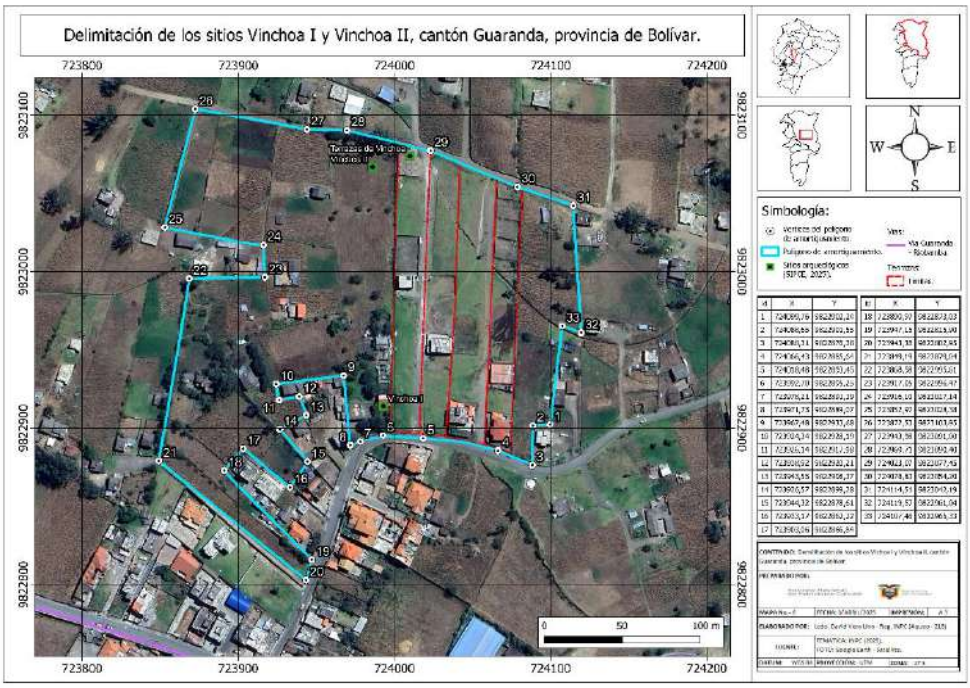
Mapa 5: Mapa con la delimitación del sitio Vinchoa, considerando los tres sitios registrados y las viviendas existentes.

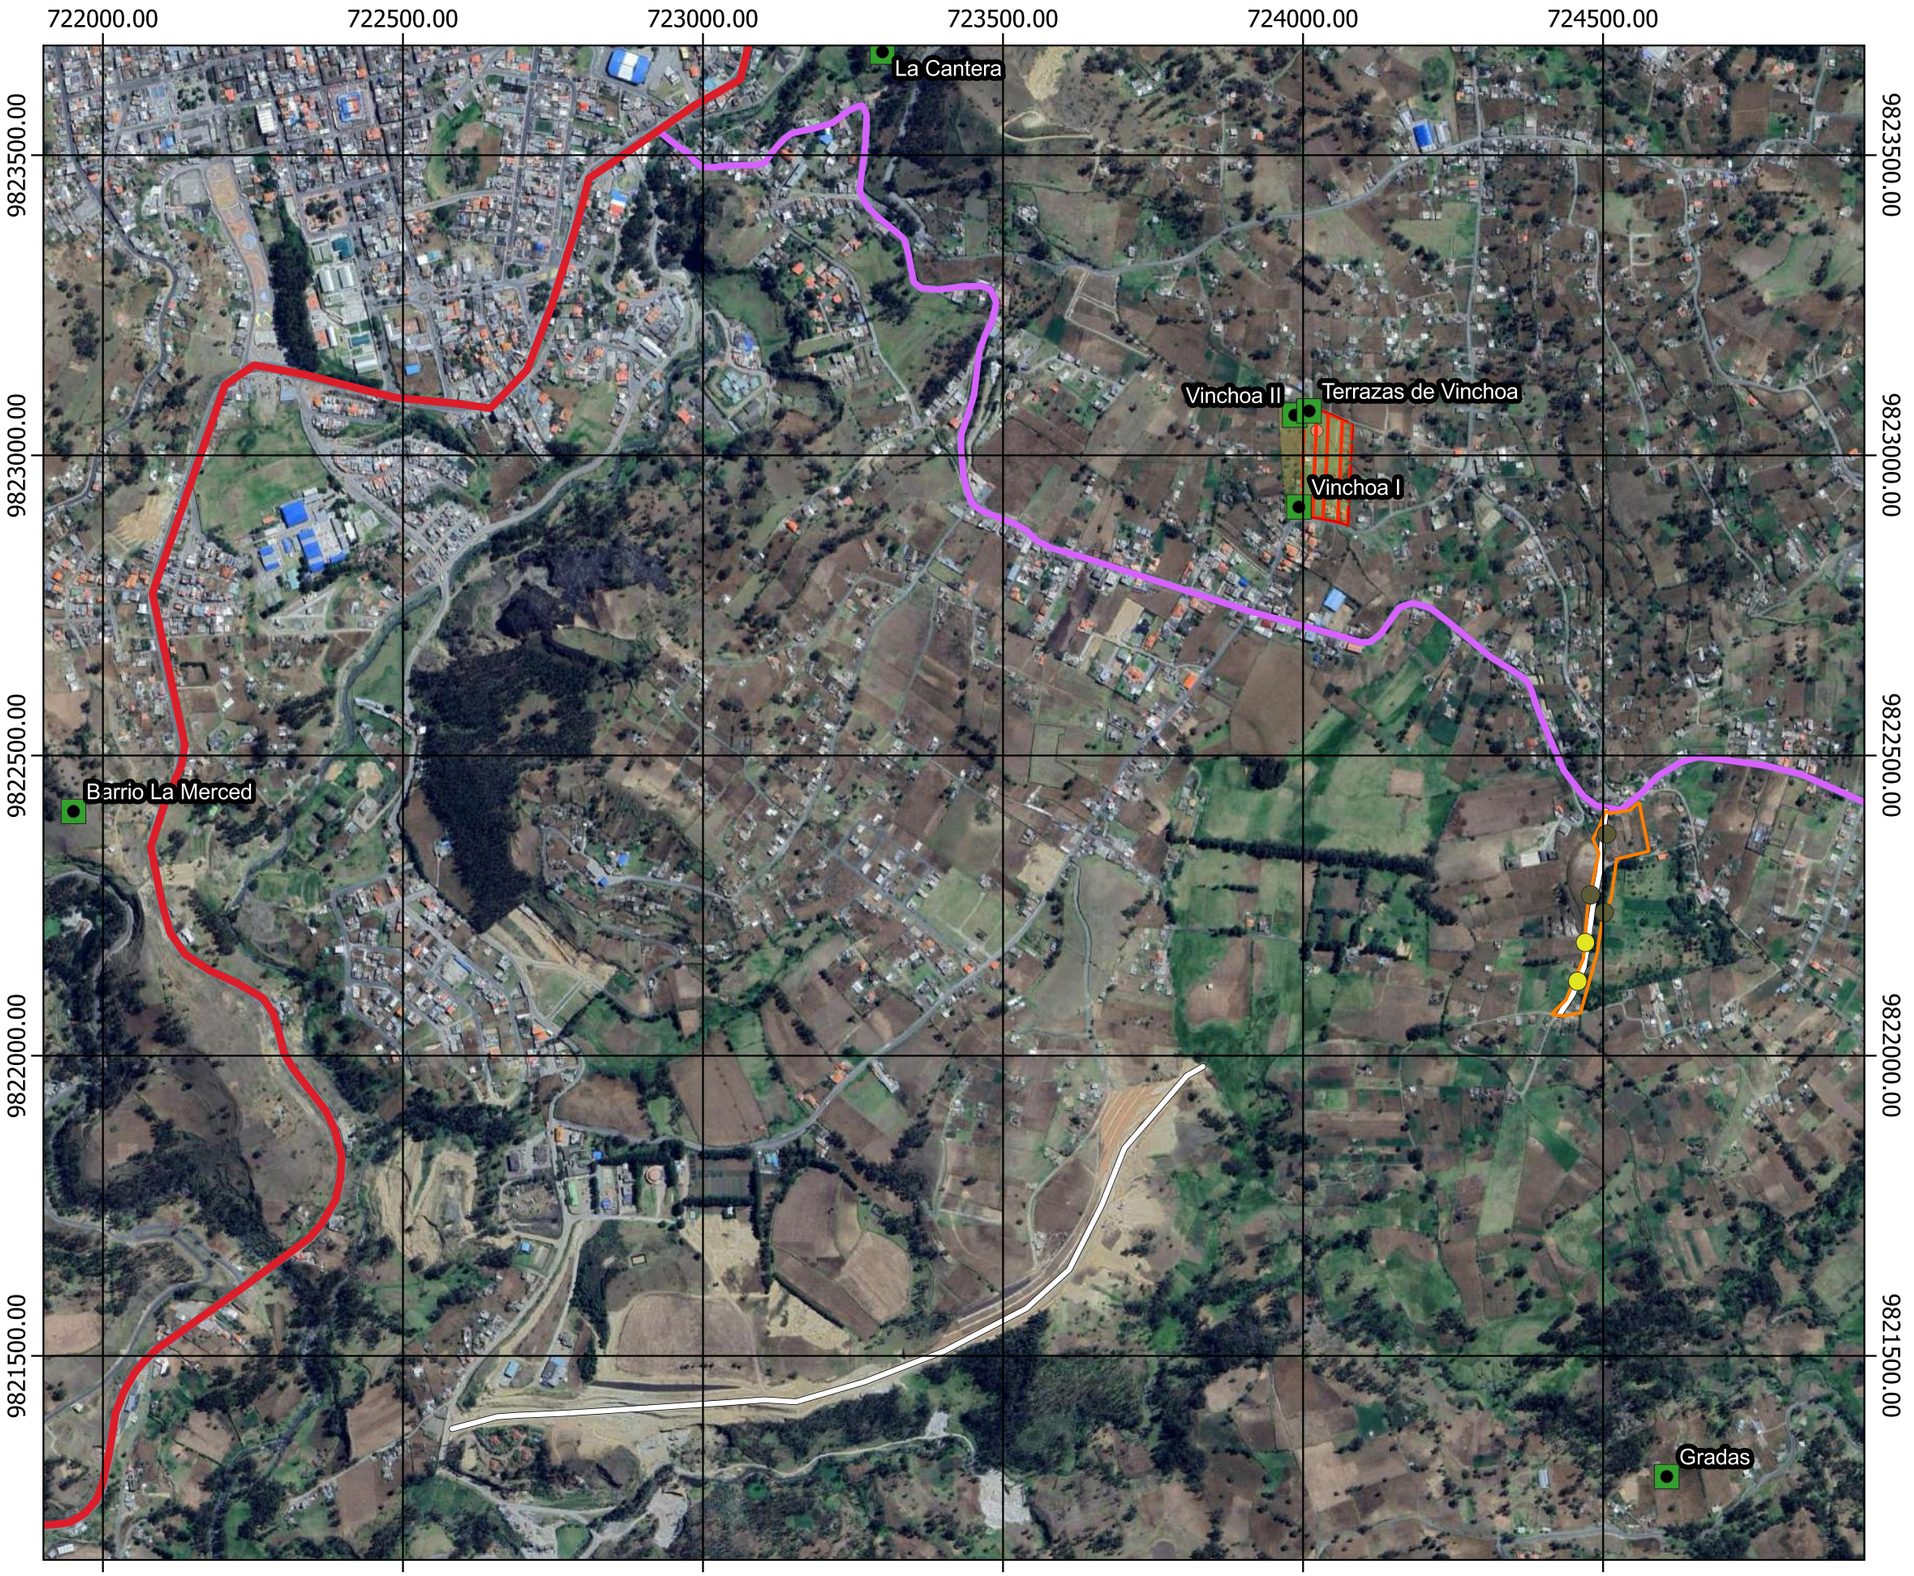
Ubicación de la vía alterna de Guranda en relación con los sitios arqueológicos ubicados en el sector Sur del cantón Guaranda, provincia de Bolívar

CONTENIDO: Situación actual de lso sitios arqueológicos ubicados en el sector Sur del cantón Guaranda y su relación con la traza de la nueva vía alterna de Guaranda, provincia de Bolívar.			
PREPARADO POR: Instituto Nacional de Patrimonio Cultural — República del Ecuador			
MAPA No.- 2	**FECHA:** 17/MARZO/2025	**IMPRESIÓN:**	A 3
ELABORADO POR:	Lcdo. David Vera Lino - Reg. INPC (Aqueo - 218)		
FUENTE:	TEMATICA: INPC (2025). FOTO: Google Earth - Satellite.		
DATUM: WGS 84	**PROYECCIÓN:** UTM	**ZONA:**	17 S

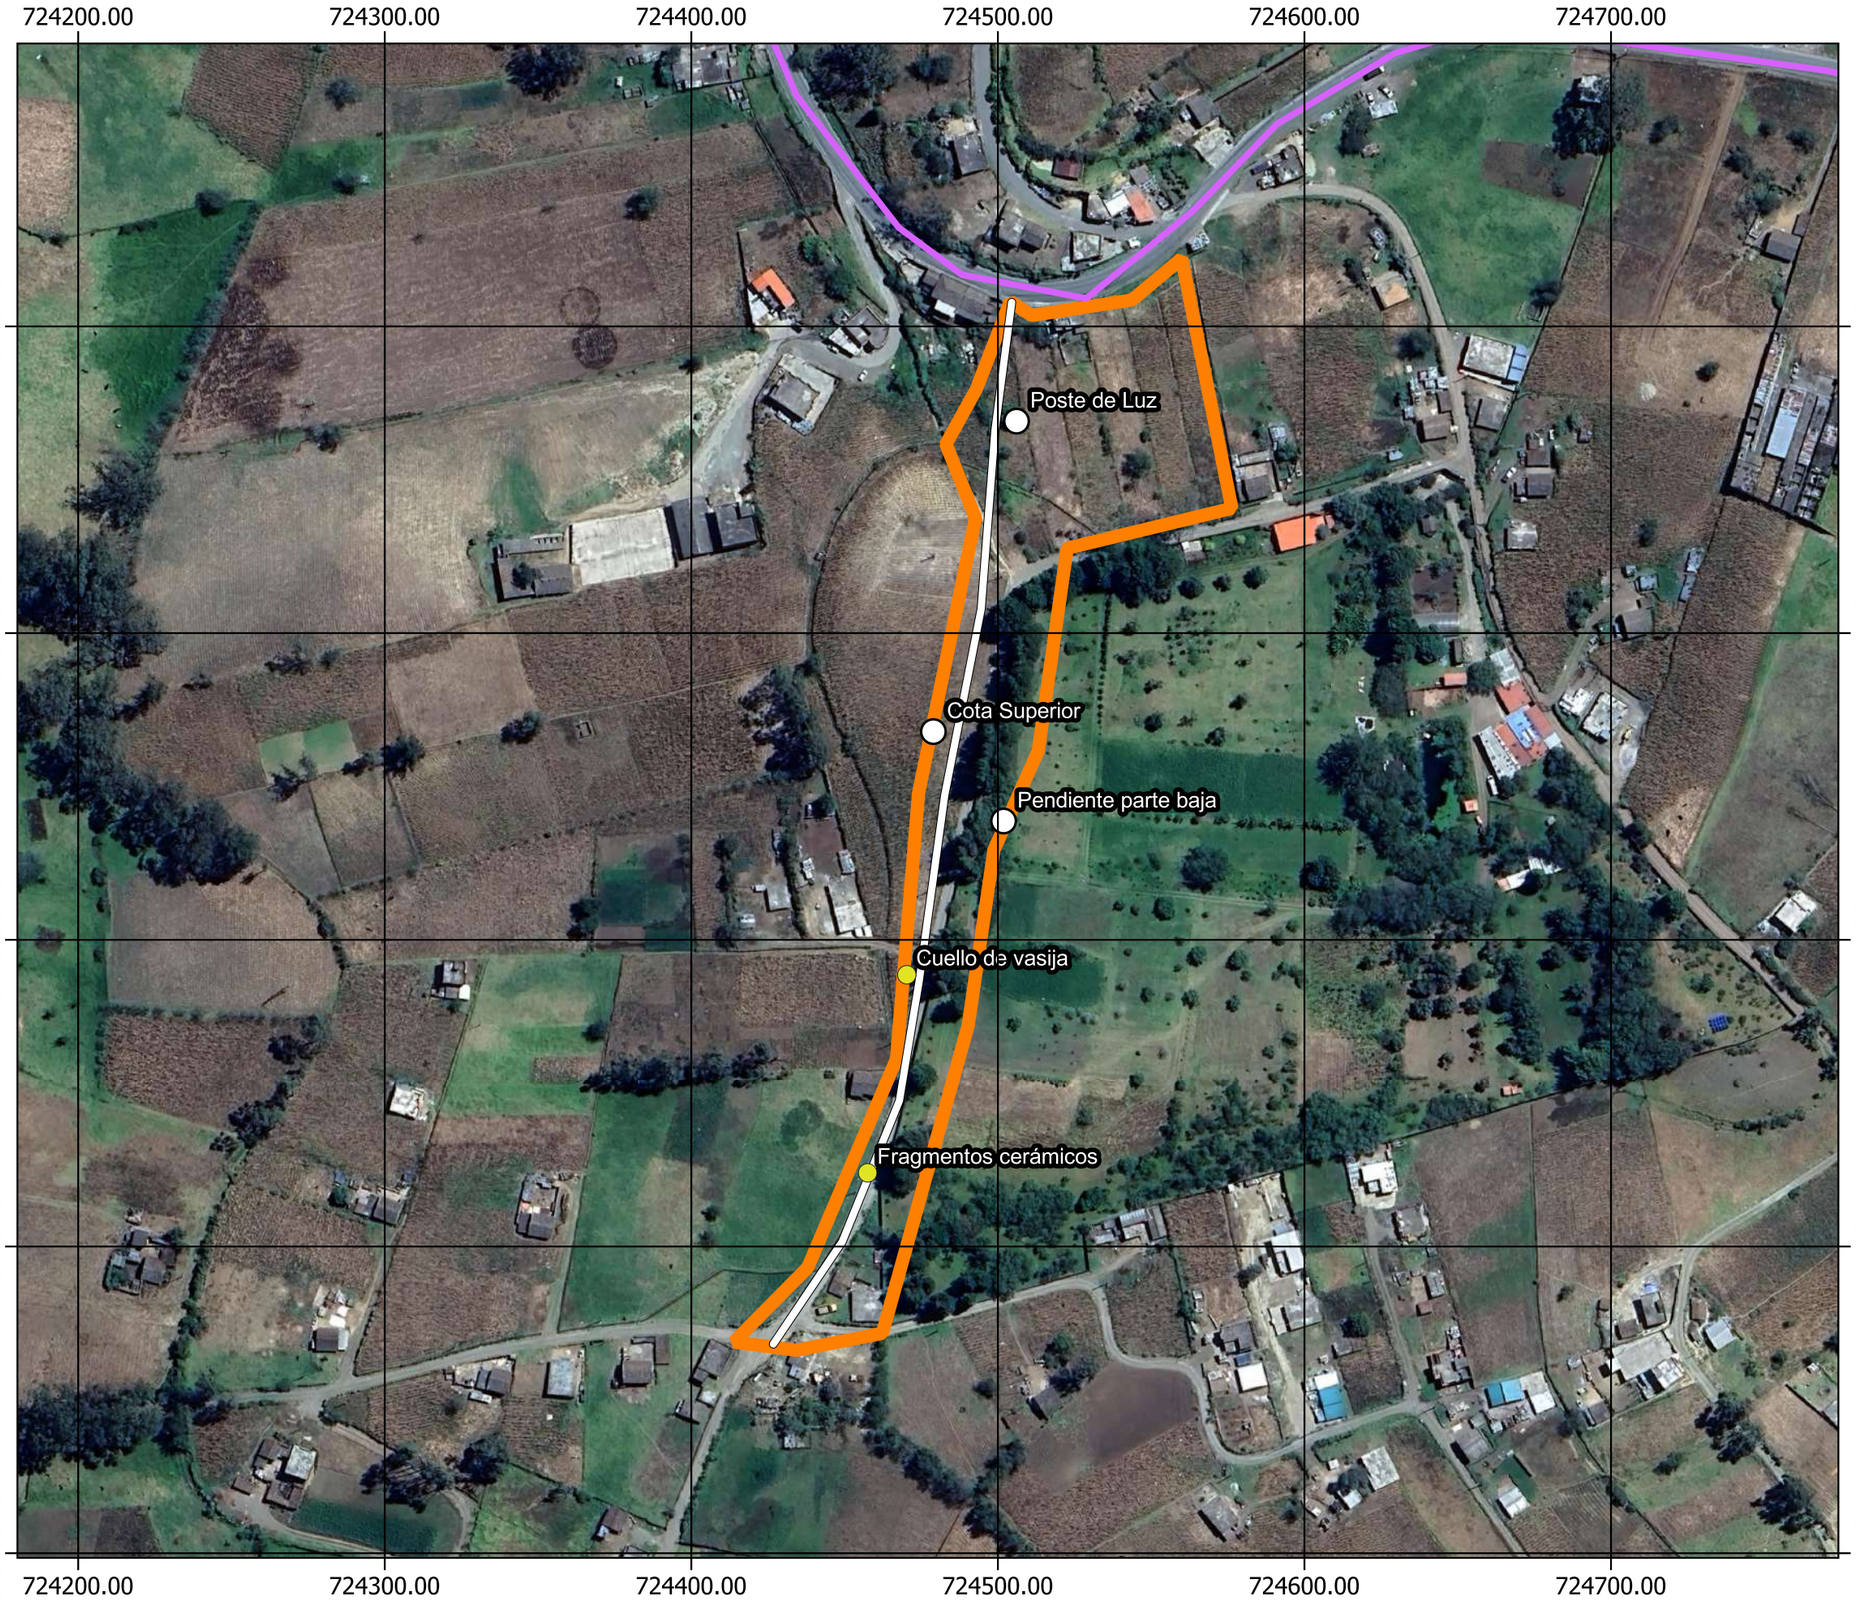
MAPA No.- 3	**FECHA:** 17/MARZO/2025	**IMPRESIÓN:**	A 3
ELABORADO POR:	Lcdo. David Vera Lino - Reg. INPC (Aqueo - 218)		
FUENTE:	TEMATICA: INPC (2025). FOTO: Google Earth - Satellite.		
DATUM: WGS 84	**PROYECCIÓN:** UTM	**ZONA:** 17 S

Ubicación de la vía alterna de Guaranda e intersección con la vía Guaranda - Riobamaba, con los hallazgos realizados in situ, cantón Guaranda, provincia de Bolívar

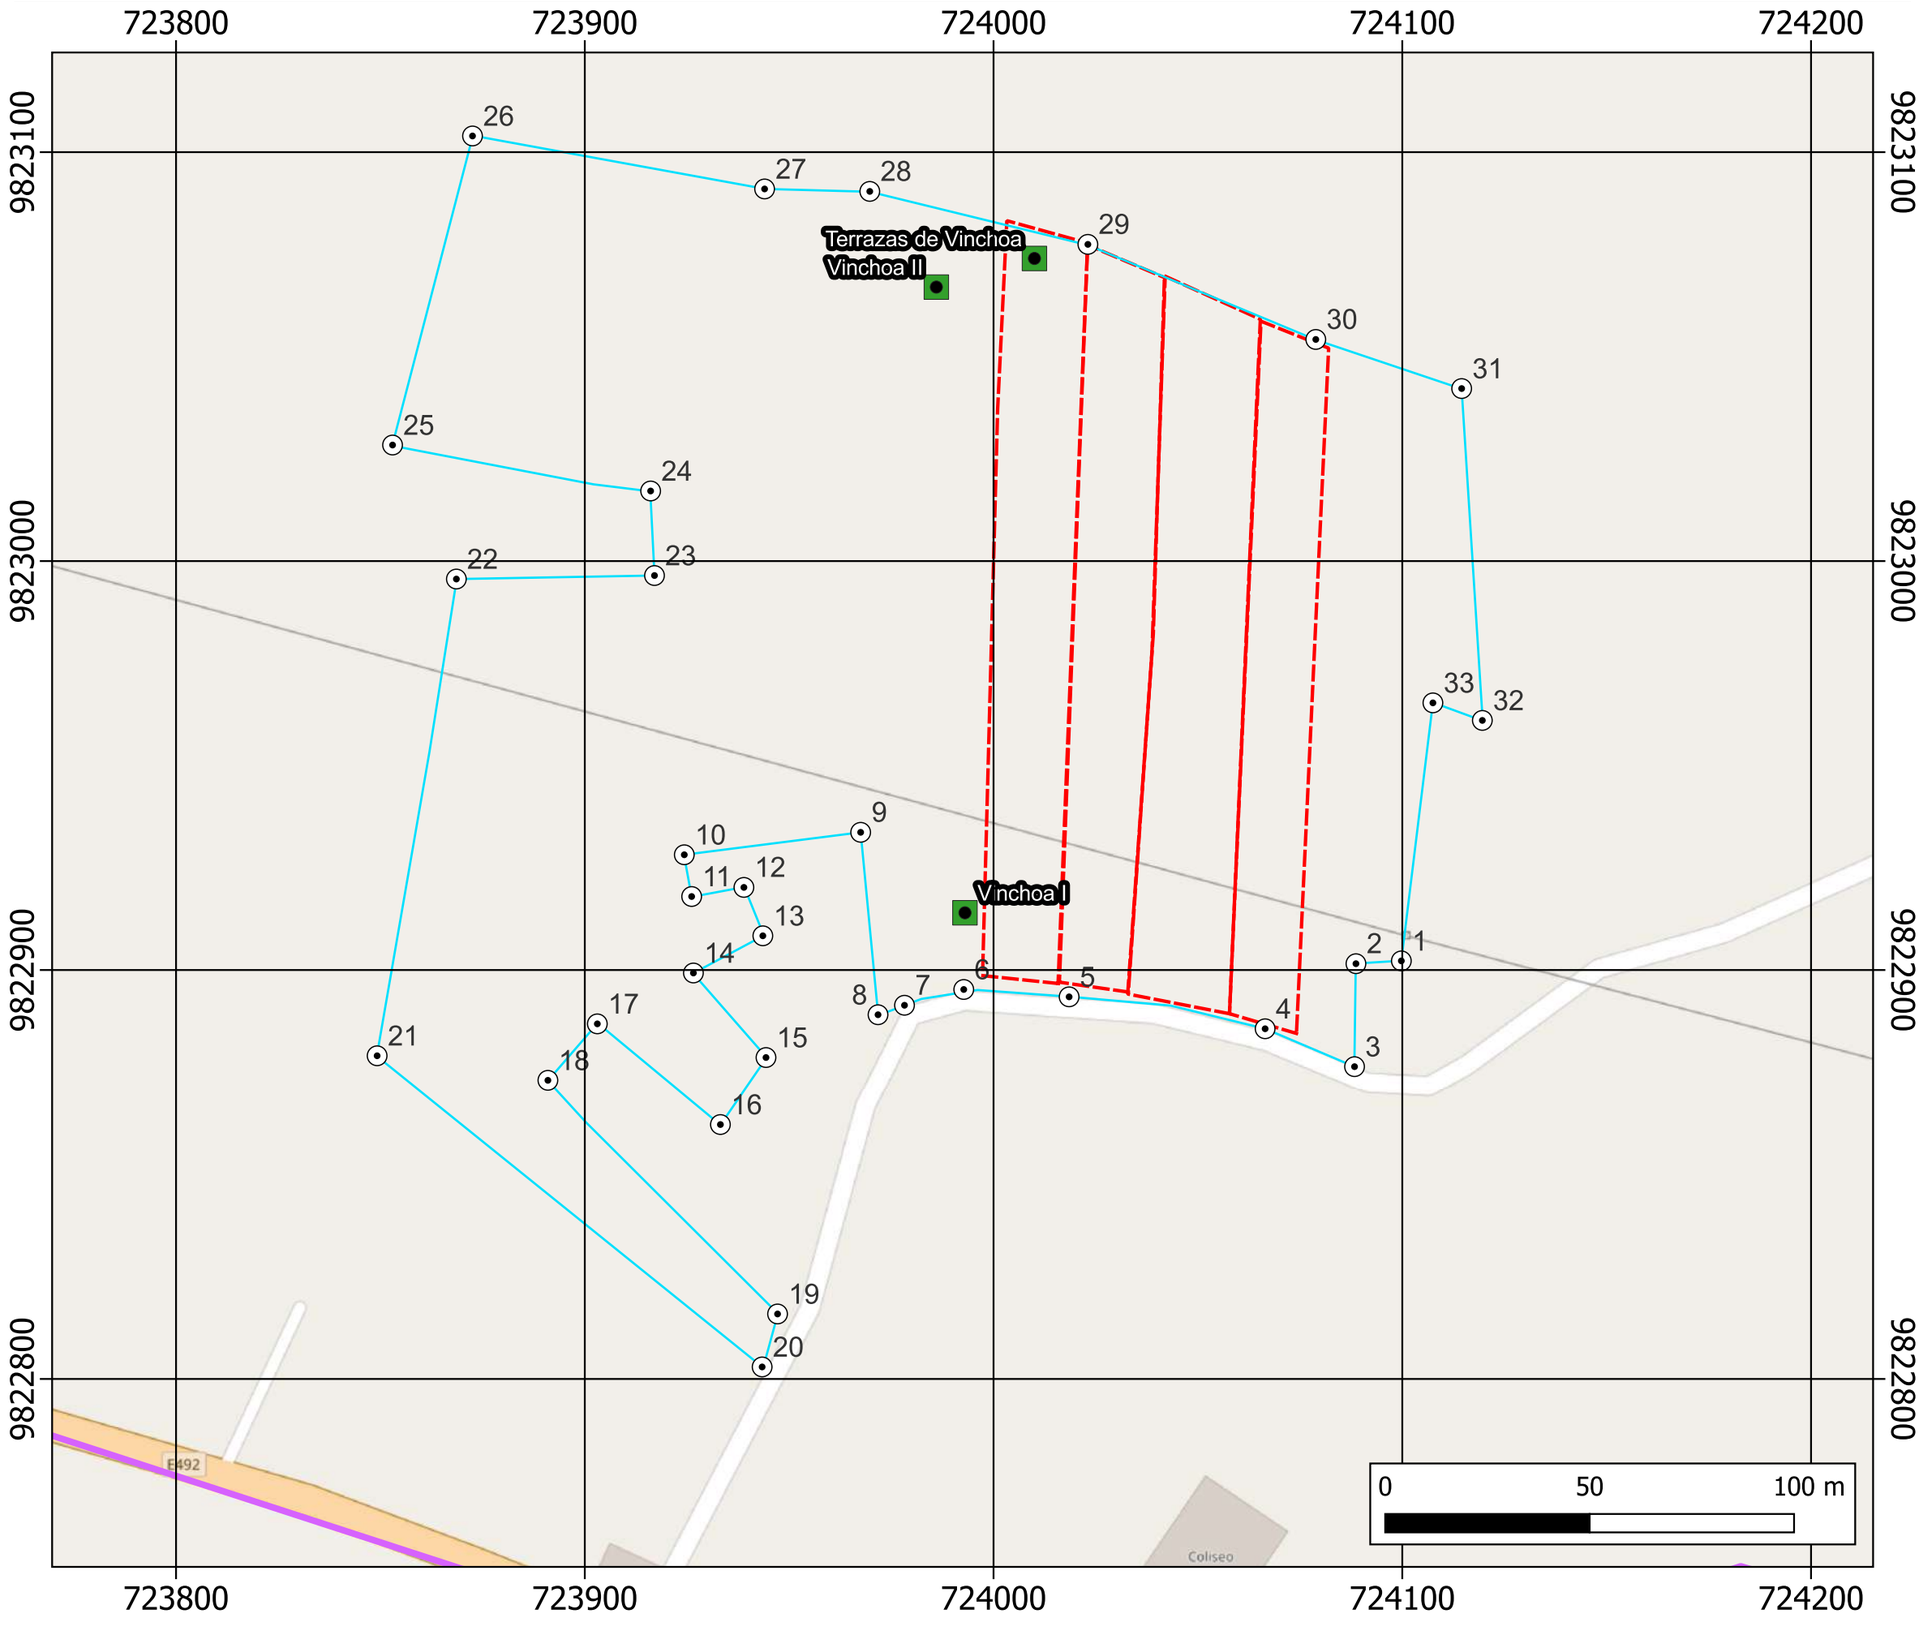
Delimitación de los sitios Vinchoa I y Vinchoa II, cantón Guaranda, provincia de Bolívar.
